Eenmalige inspectie 2019

St. Willibrordus Basiliek Hulst

Inspectienummer: ZL_0132_2019_R_1

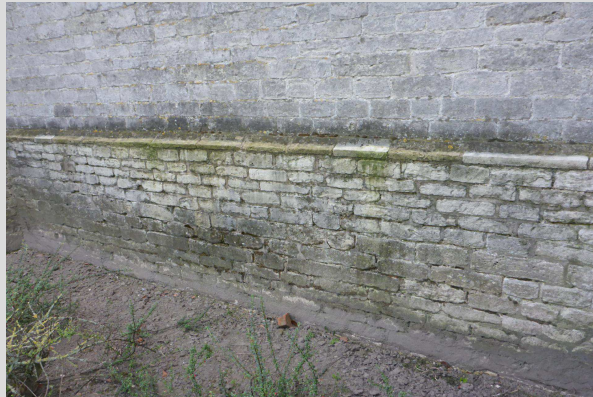
- voegwerk gevelplint noordgevel
noordbeuk

Op diverse plaatsen loszittend, open voegwerk en
begroeiing in de voeg.

Voegwerk gevelplint opnieuw aanbrengen en hierbij
begroeiing in de voeg verwijderen en het gevelplint
schoonmaken.

Voegwerk gevelplint totaal 50 m².

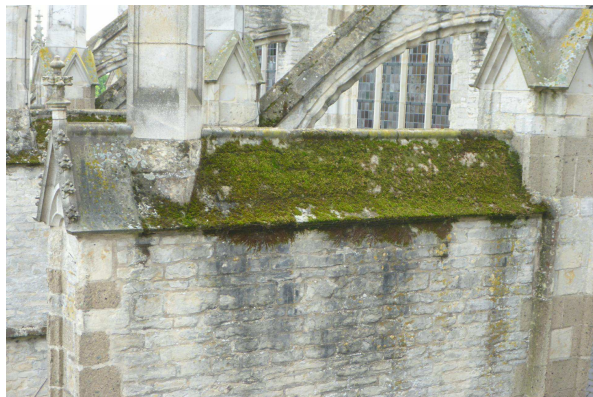
- afdekstenen muurafdekking luchtbogen
noordgevel koor en vensterafzaat
vensters noordgevel koor

Afdekstenen muurafdekking en vensterafzaat begroeid
met alg- en mosaangroei, kan op termijn vervolgschade
geven aan het natuursteen.

Alg- en mosaangroei afdekstenen muurafdekking en
vensterafzaten schoonmaken en de aangetaste voegen
herstellen.

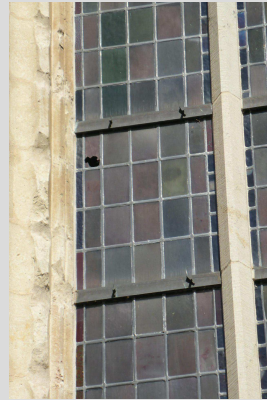
- westelijk spitsboog venster zuidgevel koor (4)

1 kapot ruitje westelijk venster zuidgevel koor.

Kapot ruitje vernieuwen (1 ruitje, 10x14 cm).

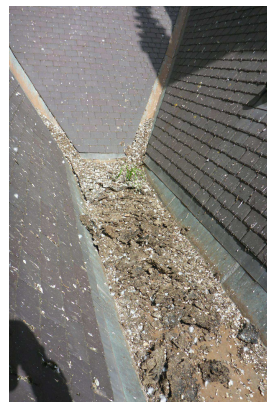
- vervuiling oostgoot zuidtransept (10) en zuidelijke goten straalkapellen (16 t/m 19)

Goten zijn erg vervuild (vervuiling geeft op termijn vervolgschade aan de koperbekleding).

Het is aan te bevelen deze goten periodiek te laten schoonmaken.

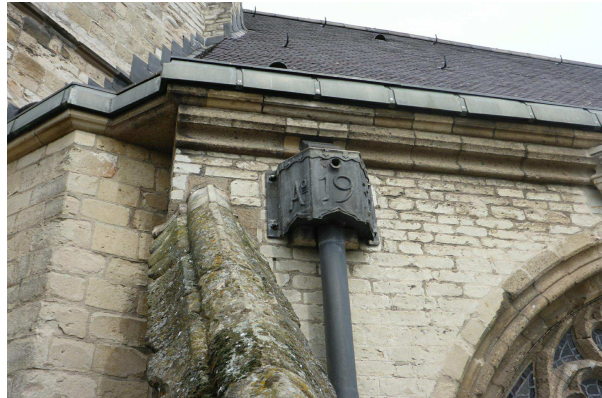
- bereikbaarheid vergaarbakken schip en koor

Vergaarbakken koor (3 stuks) waren verstopt en deze zijn tijdens de inspectie schoongemaakt (vergaarbak is niet op een veilige manier bereikbaar).

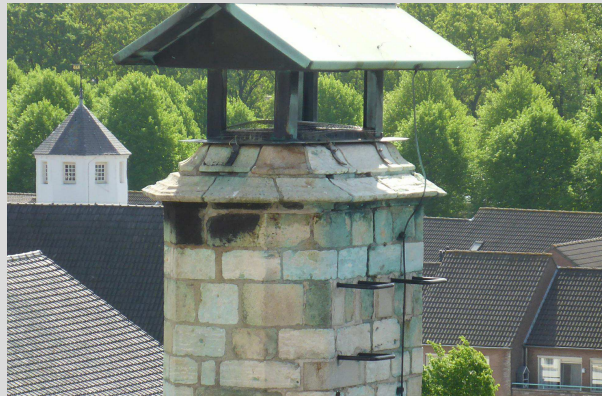
Schoorsteen oostgevel zuidtransept (10)

- metsel- en voegwerk natuursteen blokken bovenste gedeelte schoorsteen

Natuursteen blokken bovenste twee lagen zijn losgescheurd en met loszittend en open voegwerk (geeft inwatering).

Voegwerk bovenste lagen metselwerk herstellen/opnieuw aanbrengen.

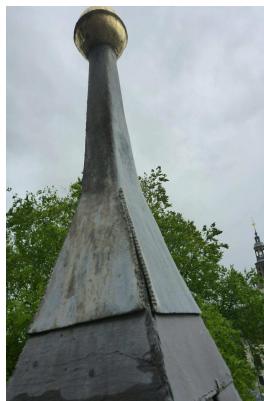
- soldering loodbekleding piron kapje enkele steunberen noord- en zuidbeuk

Losgescheurde soldering loodmuts piron westelijke- en middelste steunbeer zuidbeuk.
Losgescheurde soldering loodmuts piron oostelijke steunbeer noordbeuk.

De losgescheurde solderingen opnieuw solderen (3 stuks).

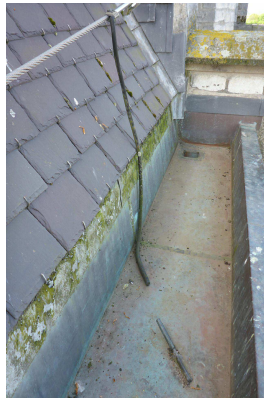
- bliksemafleider horizontale valbeveiliging aansluiting noordgoot koor (3) en noordgoot kranskapel (26) en zuidgoot zuidbeuk (14)

Bliksemafleider is loszittend van de koperbekleding goot.

Loszittende bliksemafleider vastsolderen aan koperbekleding goot.
3 solderingen.

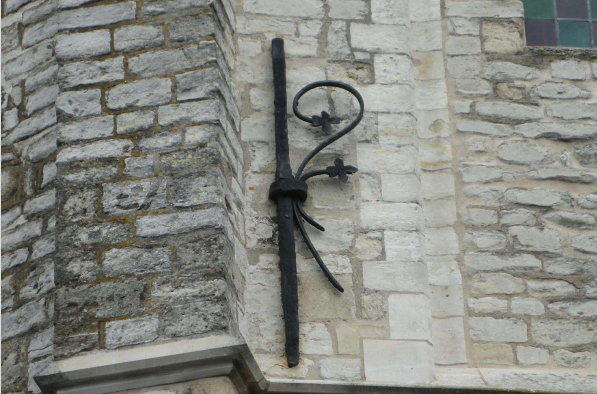
Rubriek B "Toren Basiliek"	Beoordeling	Toelichting	Objectnummer: ZL 0132
<p>1. GEVELS</p> <p>1.7 Glas en schilderwerk</p> <p><u>1.7.2 Schilderwerk</u></p> <p><i>1.7.2.1 Buitenschilderwerk</i></p> <p>Metaal</p> <p>- muurankers gevels</p>		<p>Schrale en loszittende, gebladderde verflaag.</p>

<p>Hersteladvies: Het ijzer roestwerend behandelen en schilderen. 8 muurankers.</p>
